**2020-11-02**  
**Rev. 03a**

# **NARVIK LUFTHAVN, FRAMNES**

## **FORURENSNING I GRUNN, VANN OG BIOTA**

### **REVIDERT DATARAPPORT**

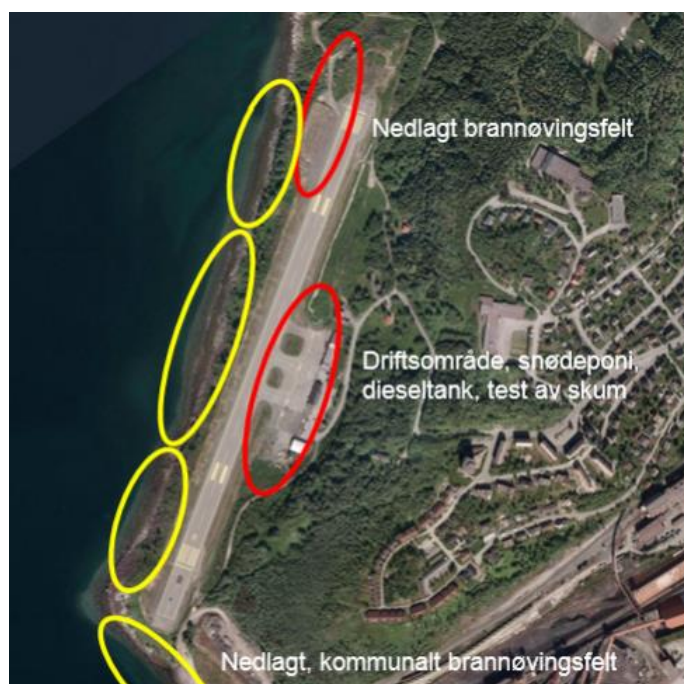
**Figur 3: Grov inndeling av undersøkelsesområder. Rødt markerer undersøkelser i grunn, gult markerer undersøkelser i strandsoner/sjø, utført i 2017 og 2018.**

Antall prøvepunkter, omfang av analyser og parametere det skulle analyseres for var foreslått av Avinor basert på tidligere undersøkelser, Miljødirektoratets veileder TA-2553, informasjon fra lokale representanter, historikk og erfaringer fra andre lufthavner. Alle prøvepunkter er vist på tegning ENNK-M-102. Prioriterte undersøkelsesområder fra prøvetakingen i 2017 og 2018 er vist i figur 3, mens figur 4 viser hvor det ble undersøkt under prøvetakingen i juni 2020.

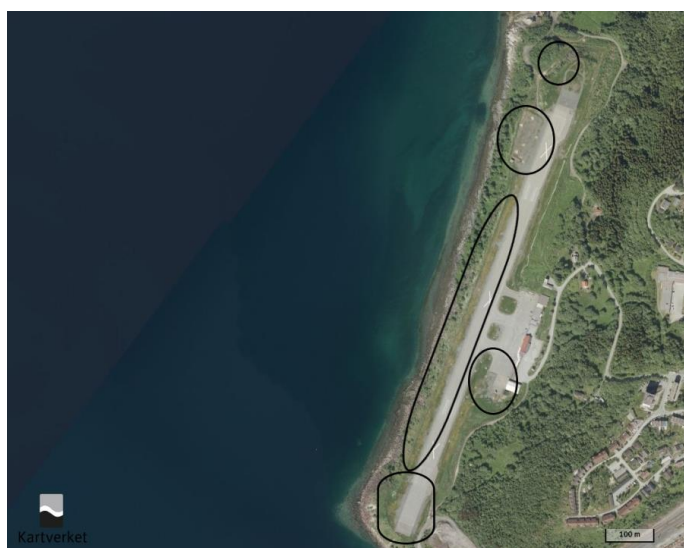
**Figur 4. Fokusområder (i sort) under den supplerende miljøtekniske grunnundersøkelsen som ble utført i juni 2020. Kilde: Kartverket (Norgeskart.no)**

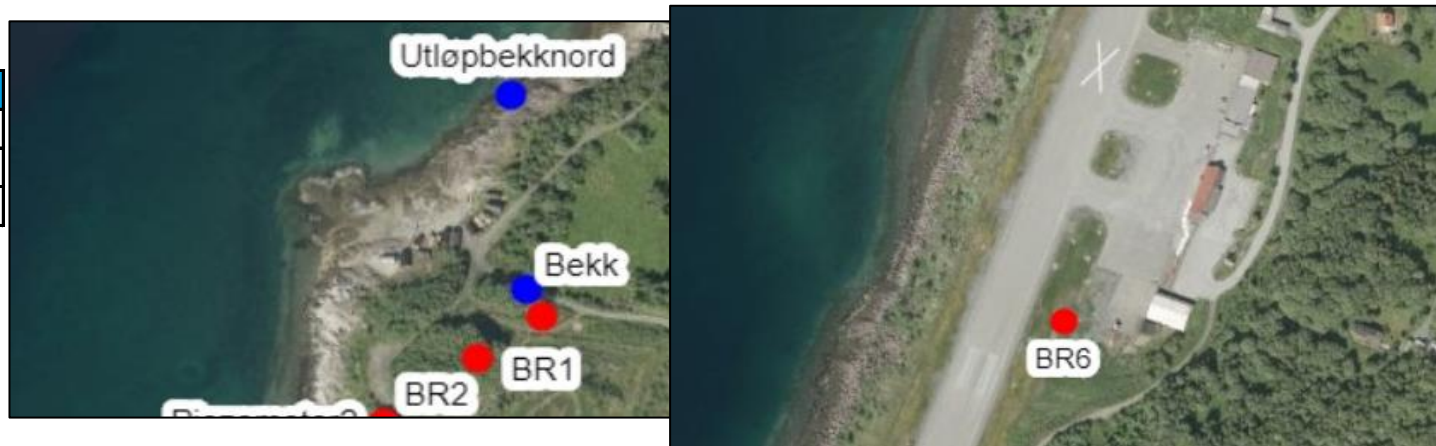
Feltlogg, 6. februar 2020

| Brønn | Dybde brønn (m) | Dybde til vann fra topp brønnrør (m) | Høyde brønnrør over terreng (m) | Vannivå under terreng (m) | Mengde pumpet ut (L) | Beskrivelse |
|---|---|---|---|---|---|---|
| BR2 | 12 | 8,82 | 1,03 | 7,79 | 50,0 | Brun farge på vannet innledningsvis, uklar farge (grå) etter ca. 10 L |
| BR6 | 7,8 | 8,39 | 1,82 | 6,57 | 1,00 | Relativt klart vann. Ca. 0,13 m gjenstående vannsøyle etter prøvetaking |
